# BÀI HỌC TỪ SỰ CỐ SẬP ĐỔ VIỆN KHOA HỌC XÃ HỘI VÙNG NAM BỘ Ở THÀNH PHỐ HỒ CHÍ MINH

PGS., TS. NGUYỄN BÁ KẾ  
Viện KHCN xây dựng

**Tóm tắt :** Bài báo trình bày các bước trong cách điều tra và phân tích một sự cố cụ thể trong thực tế xây dựng tầng hầm ở nước ta hiện nay. Một số bài học bổ ích và hướng khắc phục khiếm khuyết trong thi công theo phương pháp mở công trình ngầm được rút ra từ sự cố này.

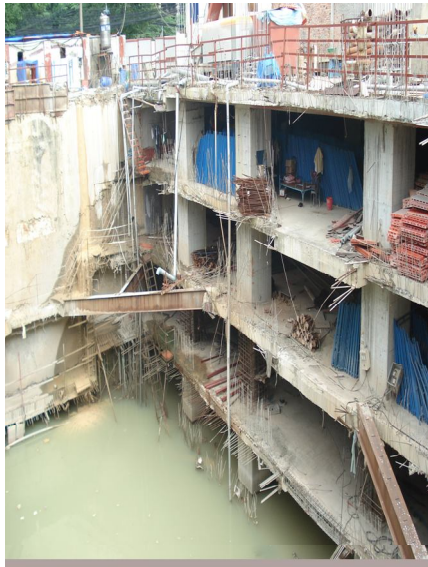
- Ngày 9/10/2007, khoảng 18 giờ 30 khi đang đào đất để chuẩn bị đổ bê tông móng thì ở vị trí tiếp giáp tường vây tại cao trình âm 21m so với cốt nền tầng trệt của công trình Pacific, tường vây xuất hiện lỗ thủng rộng 30-35 cm, dài 168 cm. Do áp lực mạnh của nước ngầm tại vị trí lỗ thủng nên gây tràn nước và lõi đất phía ngoài tường vào trong tầng ngầm (hình 3a) do đó khoảng 19 giờ thì dãy nhà trụ sở Viện Khoa học Xã hội vùng Nam Bộ gồm 1 trệt 2 lầu bắt

ngờ đổ sập, bị vùi sâu dưới lòng đất hơn 10m; phần còn lại của khu nhà cũng có nguy cơ đổ sập (hình 3b).

**Hình 3.** Hiện trạng tầng ngầm Pacific (a) và Viện khoa học Xã hội vùng Nam bộ (b) sau sự cố ngày 9/10/2007

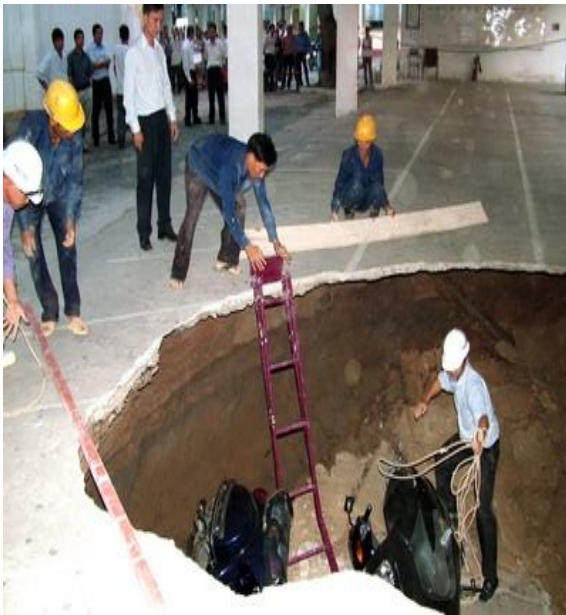
- Lúc 17 giờ ngày 23 tháng 1 năm 2008, hơn 2 tháng sau sự cố sập Viện Khoa học Xã hội vùng Nam Bộ, trong khu vực để xe của Sở Ngoại vụ tại số 6 Alexandre de Rode, quận 1, đầu lung với cao ốc Pacific, sụt lún một lỗ rộng 10m<sup>2</sup>, sâu 3m làm 4 xe gắn máy rơi xuống hố (hình 4a) và nứt tường ở khu vệ sinh (hình 4b).

**Hình 4.** Hiện trạng nền tại nhà để xe (a) và nứt tường khu vệ sinh (b) của Sở Ngoại vụ sau sự cố ngày 23 /1 /2008

Nhằm hạn chế sự phát triển của sự cố, công trình tạm ngừng một thời gian trong lúc chờ tìm nguyên nhân, chủ đầu tư đã ký hợp đồng với Công ty Đông Minh (Trung Quốc) thi công khoan phụt xi măng và tạo ra 2 hàng cọc xi măng đất có đường kính 40cm để chống thấm dọc các vị trí tiếp giáp giữa các tấm panel tường vây. Nhờ đó lượng nước ngầm chảy vào tầng ngầm đã giảm đi rõ rệt. Cũng chính Công ty này đã thực hiện bơm cát và xi măng vào chỗ sụt lún nền nhà Sở Ngoại vụ để hạn chế sụp đổ gây chướng ngại có thể xảy ra sau sự cố ngày 23 tháng 1 năm 2008.

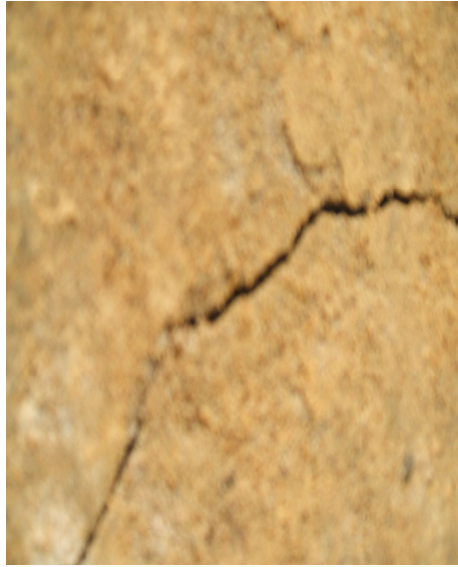
- Tường vây bị thủng, nứt từ vài cm đến 20-30 cm, ở tầng hầm thứ 3 và 4 lộ cốt thép chịu lực từ vài cm đến 20, 27, 80 cm, chân tường bị nghiêng nên phát sinh khe hở chỗ tiếp giáp/mối nối (xem hình 5).

**Hình 5.** Vết nứt (a) và khe hở chỗ tiếp giáp giữa 2 tấm tường vây(b) của tầng ngầm công trình Pacific

- Tường bị thủng và nứt ở nhiều chỗ, chân tường bị nghiêng lệch (xem hình 5) do đó nước ngầm có độ chênh thủy lực cao (khoảng 13m) trong lớp đất cát (số 5) sẽ dễ dàng mang cát chảy tràn vào hố móng gây sụp đổ nhanh chóng Viện khoa học Xã hội vùng Nam bộ nằm liền kề và ngay phía trên lớp cát vừa nêu.

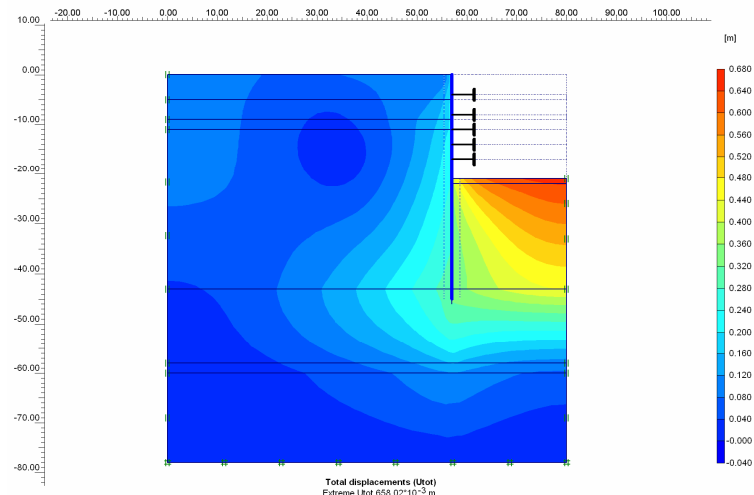
**Hình 7. Biến dạng tổng của công trình tại giai đoạn thi công tầng hầm cuối  $U_{tot} = 0.6m$**

- Tổng chuyển vị của tường  $U=0,6m$  (tức độ lớn của vectơ chuyển vị) trong khi chưa xây dựng các tầng phía trên nên độ lún lúc này rất nhỏ, do đó chuyển vị này là do đất dưới đáy tầng hầm bị trôi lên do băng chống thấm giữa các tấm tường chỉ cắm đến đáy tầng hầm (-21m), điều này sẽ làm cho nước ở lớp cát phun trào vào hố móng và đất quanh hố móng bị lún sụt xuống, có thể đây cũng là một trong những nguyên nhân làm nền Viện Khoa học Xã hội và nền Sở Ngoại vụ bị sập đổ.

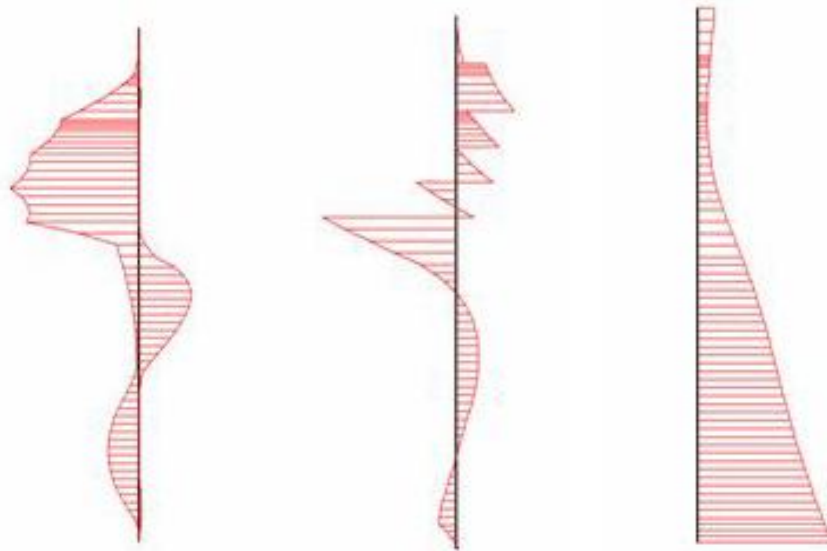
$M_{\max} = 241Tm/m$       **Lực cắt  $Q_{\max} = 108T/m$**       **Chuyển vị ngang  $U_{\max} = 0,2m$**   
**Hình 8.** Mômen, lực cắt và chuyển vị ngang lớn nhất của tường tầng hầm

- Mô men trong tường lớn nhất có giá trị 241 tấn m/m nhỏ hơn giá trị 318.67 tấn m/m dùng để tính toán thép cho tường vây trong thuyết minh tính toán kết cấu do Công ty tư vấn Xây dựng dân dụng Việt Nam (VNCC) lập tháng 6 năm 2006.

Sơ bộ tường vây đủ khả năng chịu lực trong quá trình thi công.

- Chuyển vị ngang của tường 0,20 m là quá lớn. Theo kinh nghiệm nước ngoài (Han j,1997) khi kết cấu tường chắn chuyển vị ngang quá 30mm hoặc 0,2%H (H là độ sâu hố móng) thì công trình ở cách hố móng 5m sẽ bị hư hỏng nghiêm trọng hoặc rất nghiêm trọng và theo kết quả quan trắc các hố móng sâu ở Bangkok, chuyển vị ngang lớn nhất của tường đến 100mm khi hố móng sâu trên 20m (Phienwej,N.2003).

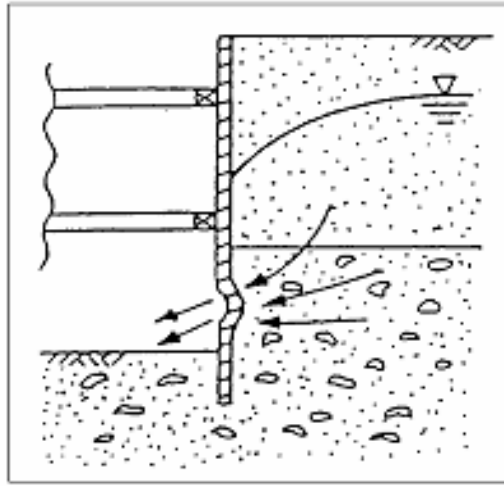
Chảy qua chỗ tường bị nứt, vỡ

**Hình 10.** Dòng nước dưới đất chảy vào hố đào

Một số ghi nhận lúc xảy ra sự cố cũng như kết quả khảo sát (đào đất chỗ nước trào và các vết nứt cũng như đo độ lệch tạo ra khe hở giữa các tấm tường...) đã chứng tỏ nguyên nhân chính gây sụp đổ Viện Khoa học Xã hội vùng Nam Bộ cũng như ở nền Sở Ngoại vụ là do tác động của nước dưới đất qua chỗ nứt, khe hở bởi thi công kém chất lượng của tường vây. Điều này cũng được khẳng định khi Công ty Đông minh bơm phụt xi măng chỗ tiếp giáp giữa các tấm tường thì lượng nước phun trào vào hố móng giảm hẳn vì lúc này hệ số thấm của đất đã giảm từ  $10^{-3}$  cm/s còn  $10^{-6}$  cm/s.

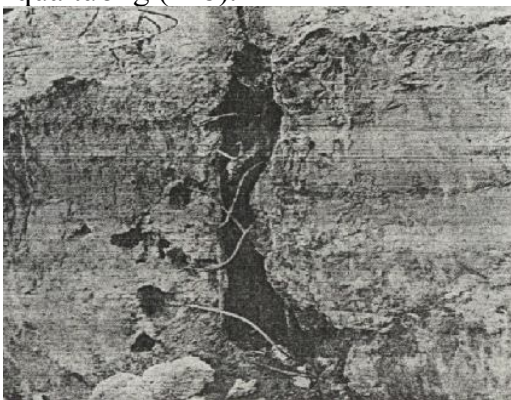
Một số khuyết tật/sự cố thường gặp khi xây dựng phần ngầm công trình, trong đó có trường hợp của công trình Pacific, như là mối nối giữa các tấm tường bị hở (hình 11a) và thấm qua tường (11b).

(a) Mối nối bị tách

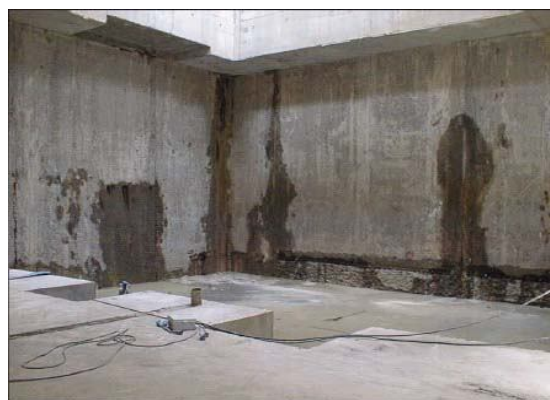
(b) Thấm qua tường
