## **Ứng dụng công nghệ cào bóc tái sinh nguội tại dự án sửa chữa, khôi phục mặt đường ở Việt Nam**

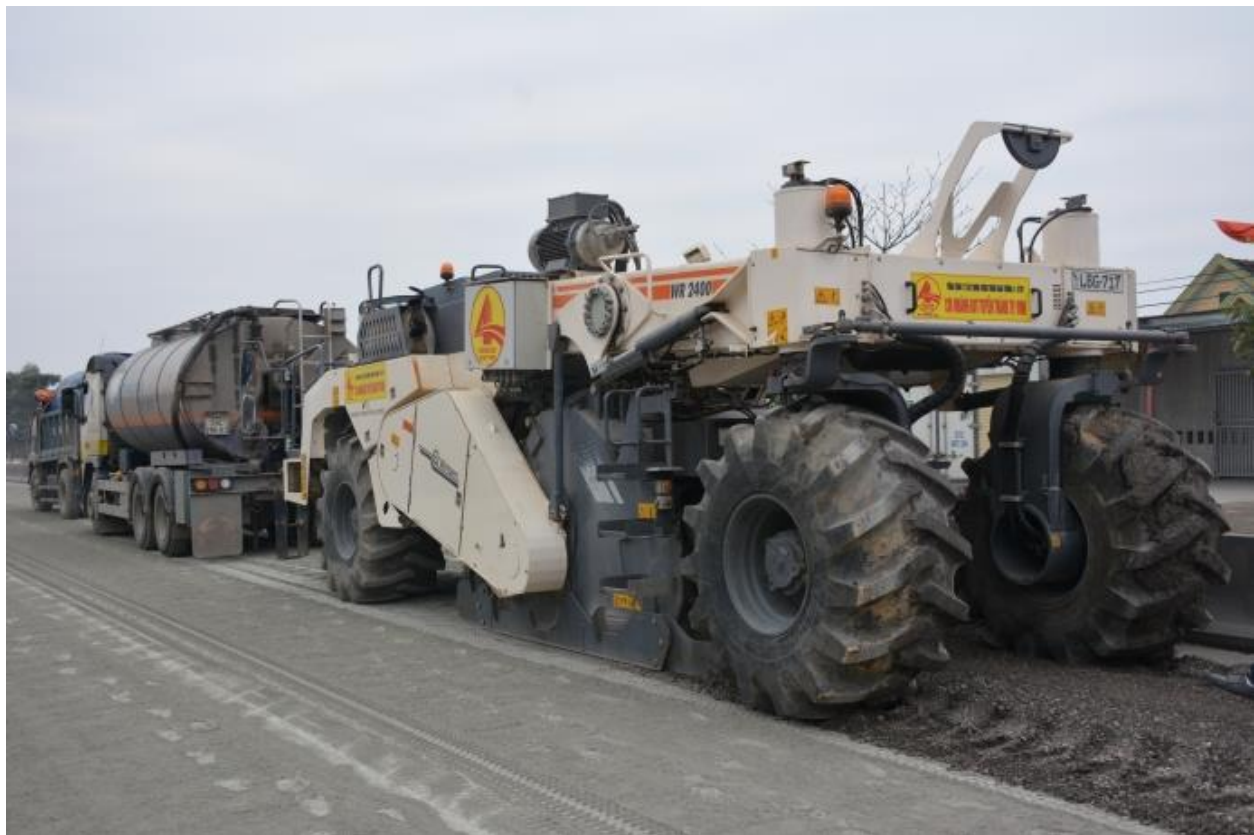
Thiết bị máy cào bóc tái chế nguội mặt đường bê tông nhựa WR2400 của Tổng công ty XDCTGT4

- Nghệ An, Hà Tĩnh: Tổng công ty XDCTGT4 (CIENCO4) triển khai dự án tái chế nguội mặt đường bê tông nhựa tuyến tránh TP Vinh (Nghệ An) và Quốc lộ 1 đoạn Nam Bến Thủy - tránh TP Hà Tĩnh

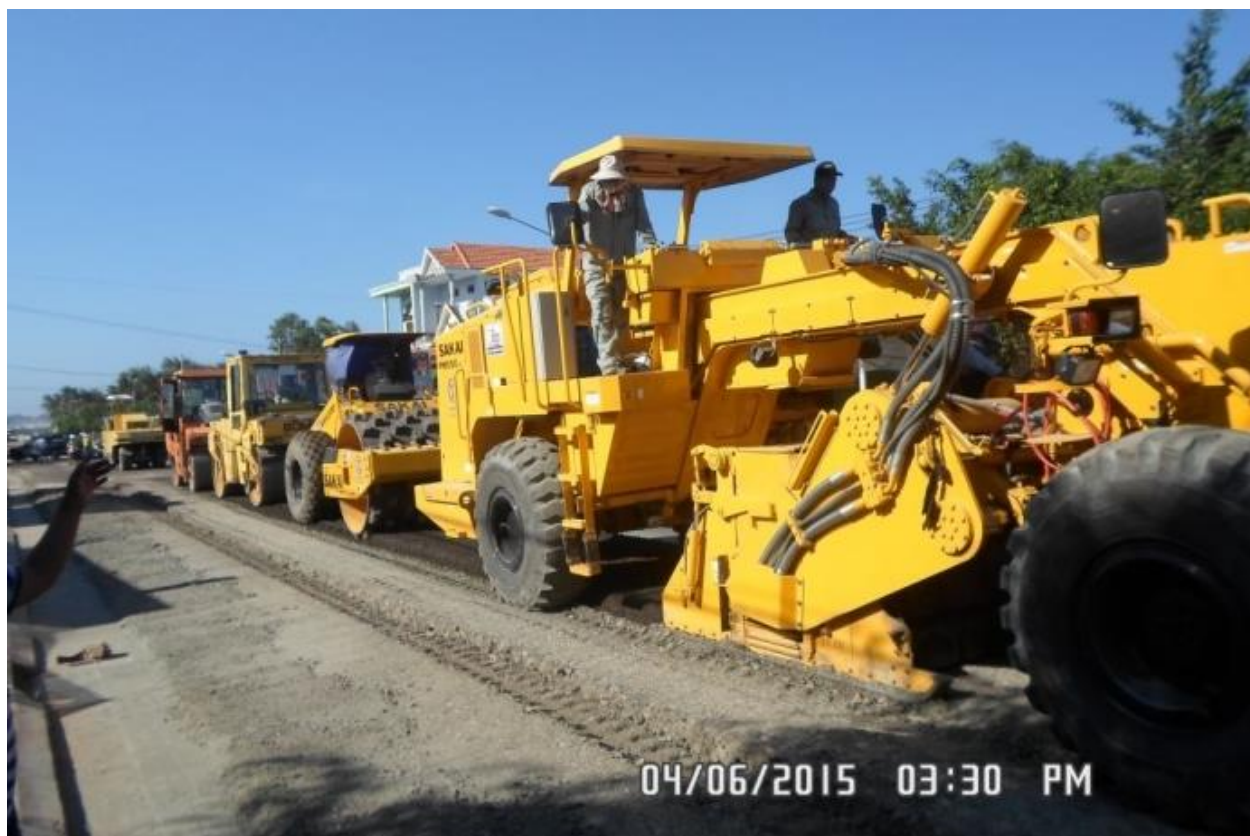
Dây chuyền cào bóc tái chế nguội mặt đường bê tông nhựa dự án cải tạo nâng cấp QL1A, Tam Quan, Bình Định

- Bình Định: Ban QLDA Đường Hồ Chí Minh đã khai dự án cải tạo nâng cấp QL1A đoạn Tam Quan, Bình Định bằng công nghệ tái chế nguội mặt đường bê tông nhựa
