# BÀI HỌC TỪ SỰ CỐ SẬP ĐỔ VIỆN KHOA HỌC XÃ HỘI VÙNG NAM BỘ Ở THÀNH PHỐ HỒ CHÍ MINH

PGS., TS. NGUYỄN BÁ KẾ  
Viện KHCN xây dựng

**Tóm tắt :** Bài báo trình bày các bước trong cách điều tra và phân tích một sự cố cụ thể trong thực tế xây dựng tầng hầm ở nước ta hiện nay. Một số bài học bổ ích và hướng khắc phục khiếm khuyết trong thi công theo phương pháp mở công trình ngầm được rút ra từ sự cố này.

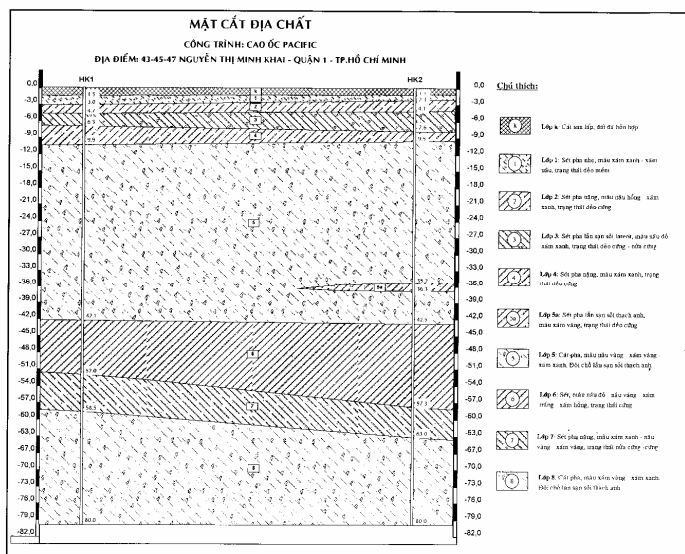
Hình 2. Mặt cắt địa chất công trình dưới nền cao ốc Pacific

Như vậy, chân của tường vây vừa vào mái lớp sét (số 6) còn mũi của cọc barette vào mái của lớp cát pha (số 8).

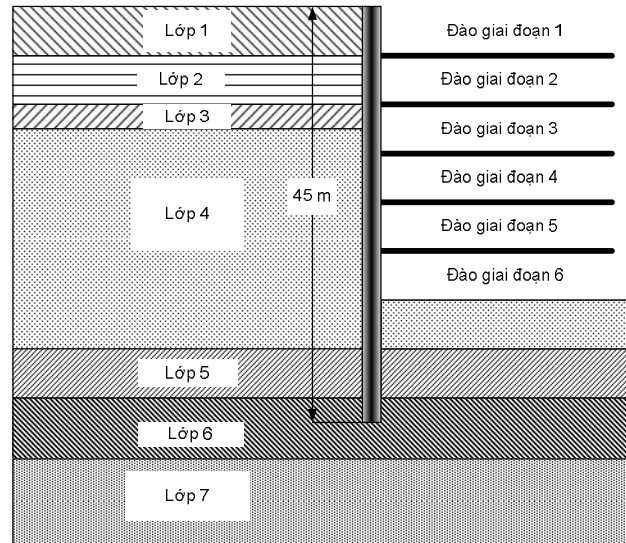
**Hình 6. Sơ đồ tính toán tầng ngầm công trình Pacific**  
**Bảng 2. Các thông số dùng trong tính toán**

Sơ đồ tính theo các giai đoạn thi công như hình 6 và việc tính toán theo hồ sơ thiết kế (vì không có hồ sơ hoàn công) được thực hiện bằng phần mềm PLAXIS với các thông số đất nền dùng trong tính toán cho ở bảng 2.

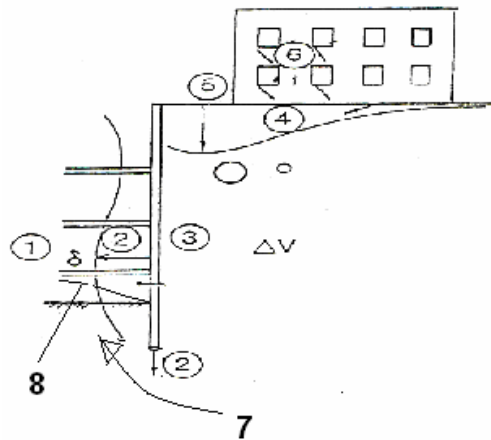
**Hình 9.** Sơ đồ mô tả nguyên nhân gây sự cố công trình lân cận hố đào

- Chuyển vị ngang của tường 0,20 m là quá lớn. Theo kinh nghiệm nước ngoài (Han j,1997) khi kết cấu tường chắn chuyển vị ngang quá 30mm hoặc 0,2%H (H là độ sâu hố móng) thì công trình ở cách hố móng 5m sẽ bị hư hỏng nghiêm trọng hoặc rất nghiêm trọng và theo kết quả quan trắc các hố móng sâu ở Bangkok, chuyển vị ngang lớn nhất của tường đến 100mm khi hố móng sâu trên 20m (Phienwej,N.2003).

Tổng hợp 2 loại chuyển vị vừa nêu được thể hiện trên hình 9.

1. Nguyên nhân làm đất rỗng và gây chuyển vị; 2. Đất bị đào hoặc chuyển vị thể tích; 3. Phân bố chuyển vị thể tích; 4. Chuyển vị lún của mặt đất; 5. Chuyển vị của kết cấu và nghiêng lệch; 6. Hư hỏng kết cấu; 7. Đất dịch chuyển vào hố móng; 8. Đáy móng bị đẩy trôi/nâng lên
